Almese, 09/10/2025

OGGETTO: CENSIMENTO DEI DANNI ARRECATI DAL RETICOLO IDROGRAFICO SECONDARIO IN OCCASIONE
DELL'EVENTO ALLUVIONALE DEL 17/04/2025 E DEFINIZIONE DEGLI INTERVENTI DI MESSA IN
SICUREZZA

**NOTA INTEGRATIVA RELATIVA ALLA DINAMICA DISSESTIVA RILEVATA IN CORRISPONDENZA
DELLA ZONA COMPRESA TRA VIA MADONNA DELLA NEVE E L'AFFLUENTE IN SINISTRA DEL
RIO FONTANA FREDDA.–1° REVISIONE**

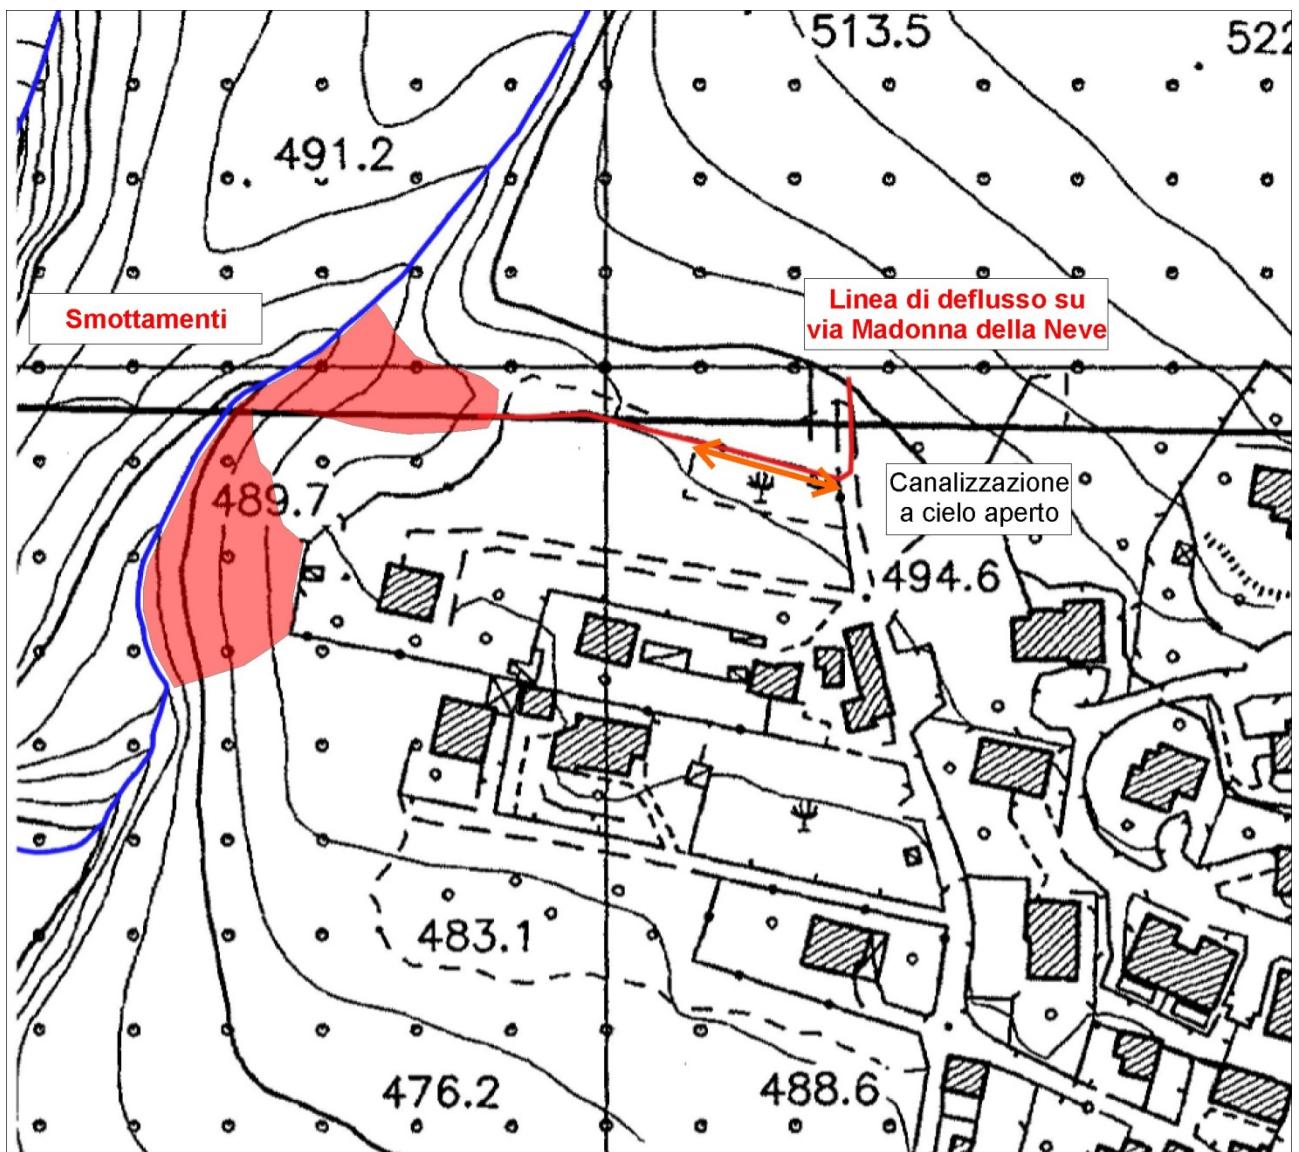
- Come indicato nella relazione generale di censimento dei danni dell'alluvione, in corrispondenza della zona in esame si è verificato uno smottamento superficiale in sponda sinistra del torrente, immediatamente a monte della proprietà posta in via Madonna della Neve n. 37, esteso su un'area di circa 3.000 m². Tale smottamento presenta due corpi principali, di seguito indicati come "smottamento N" e "smottamento S" (fig. 1);

Fig.1: inquadramento della zona in esame, scala 1:2.000.

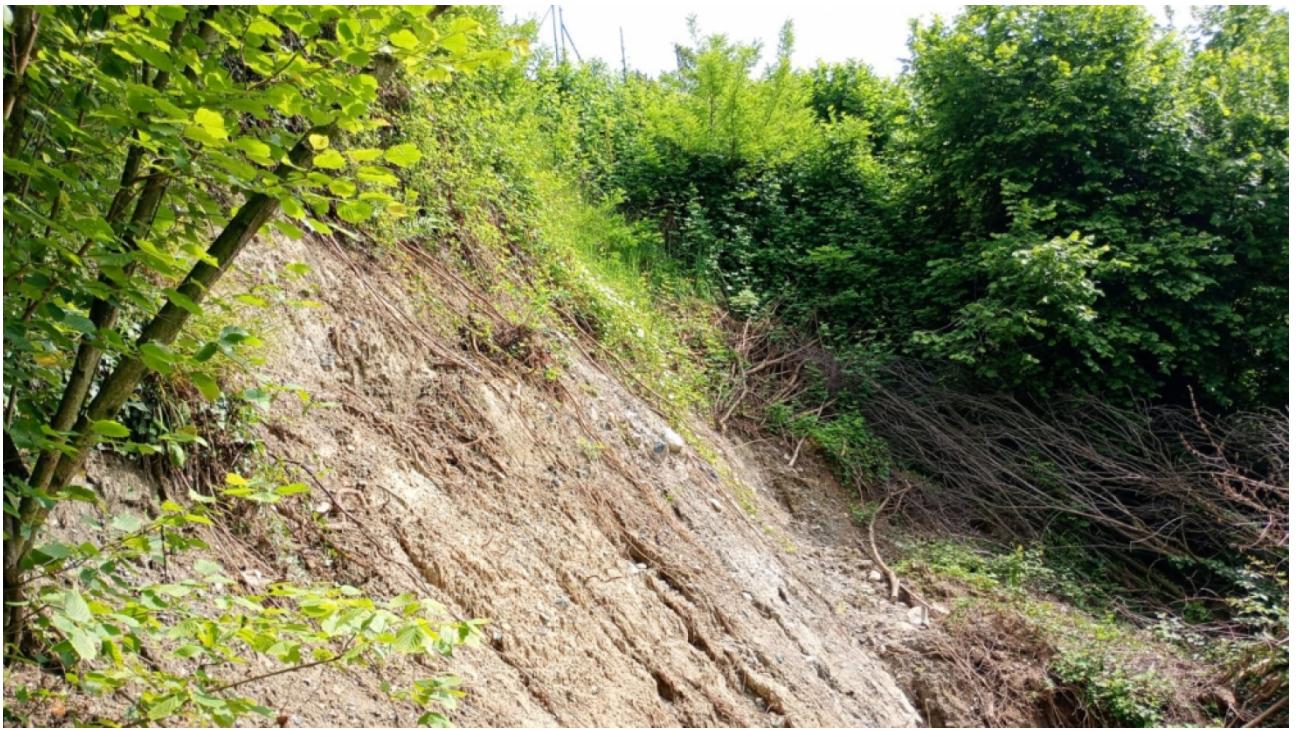
- Lo smottamento N presenta il suo apice poco a valle della recinzione della proprietà di via Madonna della Neve, 37 (fig. 2). Al piede del versante il torrente presenta una battuta di sponda, curvando verso destra immediatamente dopo la zona di frana (fig. 2).

Fig.2: vista sulla zona apicale dello smottamento N.

In corrispondenza del suddetto apice si osservano evidenze di ruscellamento concentrato, testimoni dell'erosione provocata dalle acque immesse in modo incontrollato sul versante. Alla base della zona in dissesto, immediatamente a monte della zona d'accumulo dello smottamento, si osservano modeste tracce d'erosione in sinistra operate dalle acque del torrente;

- canalizzazione delle acque scolanti sulle superfici a monte della scarpata, con realizzazione di una cunetta a monte del ciglio superiore collegata a cunette lungo la massima pendenza poste nella zona centrale delle zone di smottamento;
- adeguamento idraulico del canale passante nel settore N della proprietà a monte di via Madonna della Neve, 37 (Foglio 7, mappale n. 257) e pulizia della vegetazione nella zona di confine dei mappali a N (Foglio 7, mappali 251, 252 e 253) finalizzata al ripristino della linea di drenaggio del canale in questione;
- sistemazione delle superfici ove si sono verificate gli smottamenti prediligendo il riutilizzo del legname proveniente dalle piante coinvolte nel dissesto, realizzando piccoli terrazzi aventi funzione antierosiva;

- protezione da realizzarsi in alveo, delle zone di piede degli smottamenti prediligendo l'utilizzo di blocchi reperibili insitu.

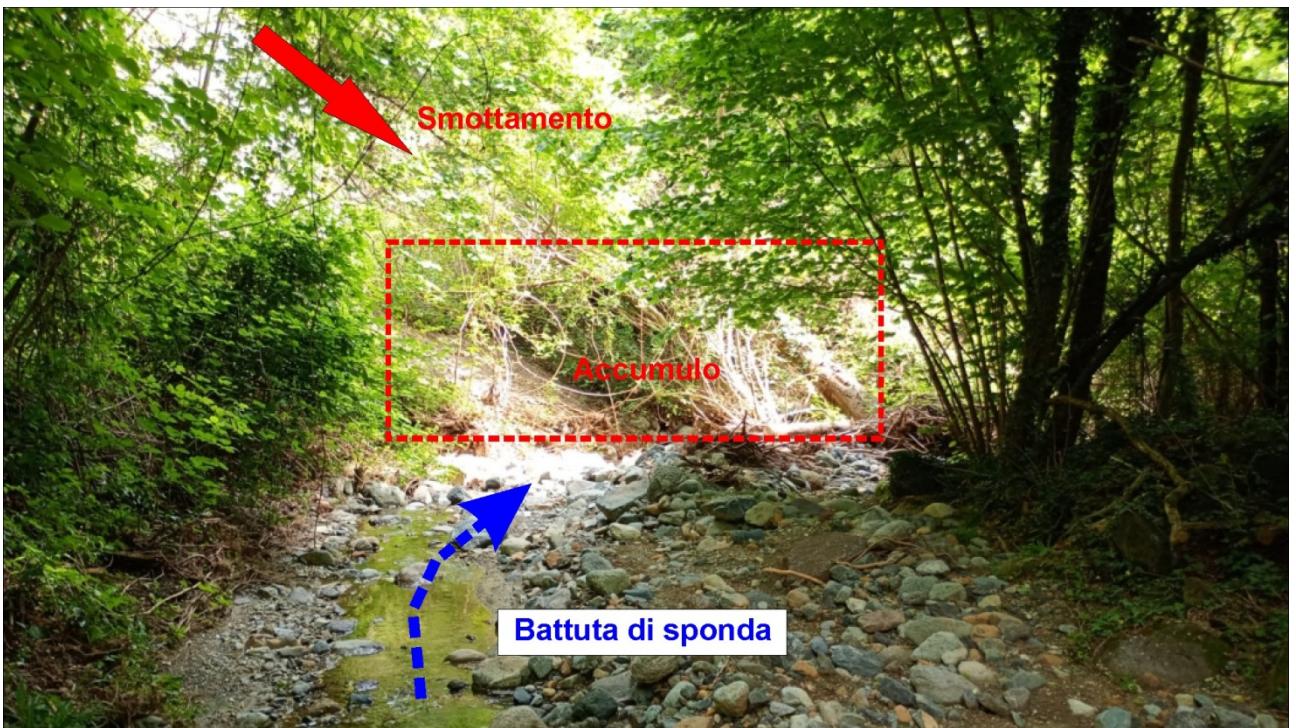
Fig.3: vista sulla zona basale dello smottamento N, con indicazione della battuta di sponda del torrente.

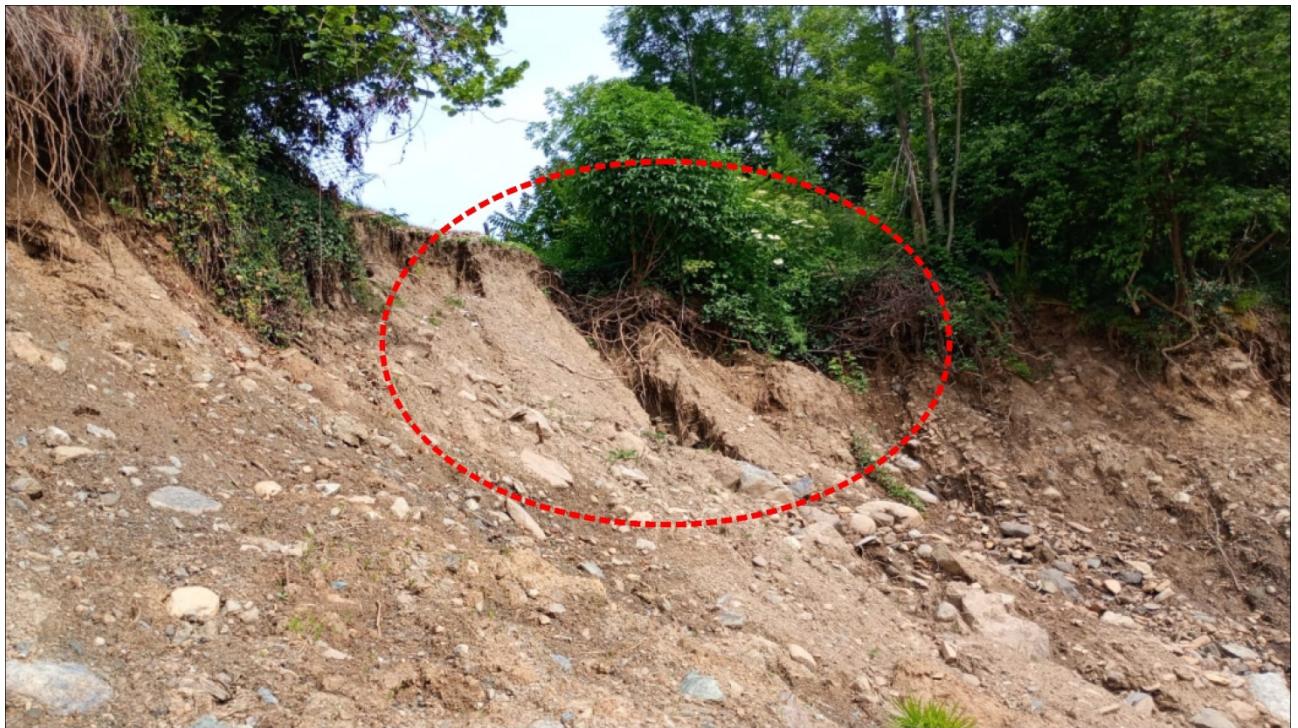
- In corrispondenza dello smottamento S si osserva una nicchia di distacco relativamente ampia, con apice in prossimità dello spigolo SW della proprietà di via Madonna della Neve, 37. Analogamente a

quanto riscontrato nello smottamento di monte, l'apice corrisponde ad una zona ove sono evidenti ruscellamenti concentrati delle acque provenienti dalla soprastante proprietà (figg. 4 e 5).

Fig.4: vista sulla zona apicale dello smottamento S. In rosso si evidenzia il solco d'erosione principale del ciglio superiore della frana generato dalle acque di ruscellamento superficiale.

Valutati gli elementi sopra indicati, nonché in considerazione dell'intensità dell'evento meteorico avvenuto in data 17/04/2025, si evidenzia che la principale causa scatenante dei dissesti in esame è da ricercarsi nell'immissione incontrollata sulla parte superiore del versante delle acque scolanti sulle proprietà soprastanti, le quali hanno provocato l'erosione e il decadimento delle proprietà geotecniche dei terreni superficiali (quest'ultimo effetto dovuto al processo di imbibizione, con aumento del peso di volume e la diminuzione dell'angolo d'attrito interno). Si segnala che una parte ingente dei deflussi è risultata essere derivante dalla tracimazione del canale passante entro la proprietà posta a I Foglio 7, mappale n. 257, con riversamento delle acque in quella sottostante.

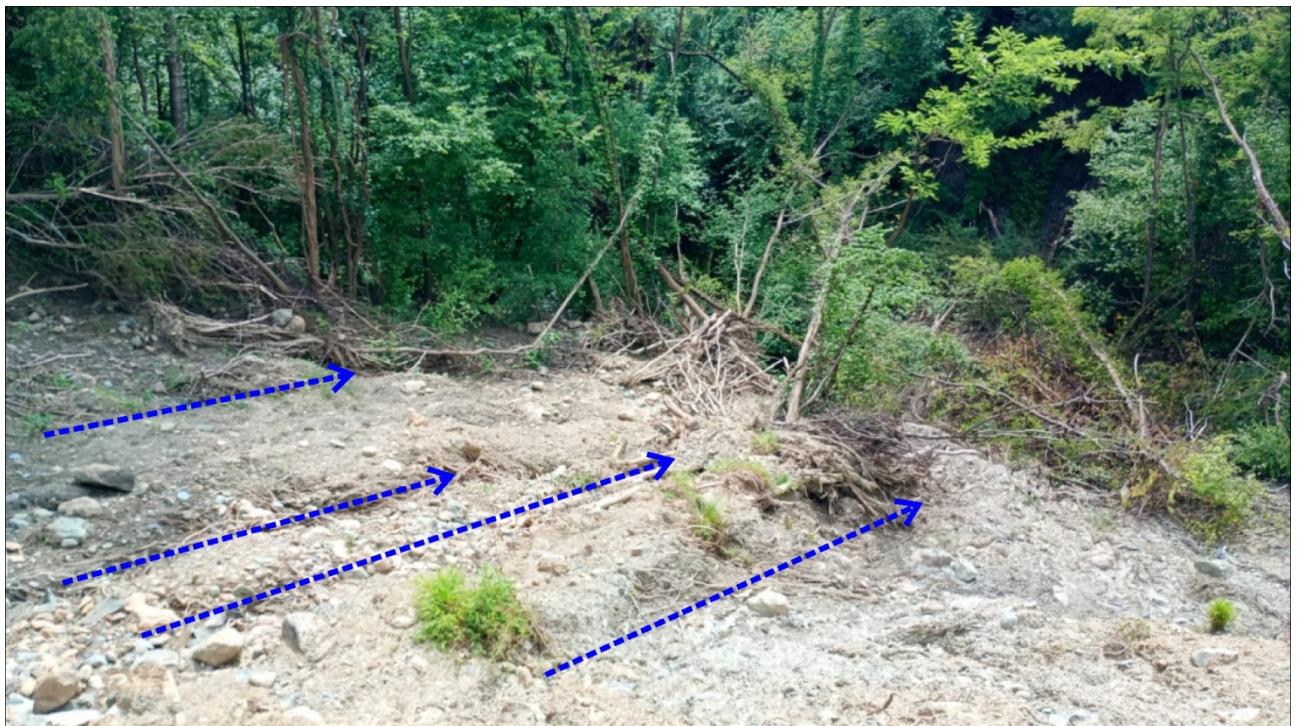
Fig.5: vista sulla parte dello smottamento S sottostante la zona apicale, con indicazione delle principali tracce di ruscellamento concentrato.

Rispetto a quanto osservato nello smottamento a N, in questo caso appaiono molto più diffuse le tracce di erosione superficiale provocate dalle acque provenienti da monte. Si sottolinea, inoltre, che nel tratto in questione non sono presenti significative battute di sponda in sinistra del torrente sottostante.

Il contributo all'instabilità del versante dato dall'erosione al piede, specie nella zona S in esame, risulta essere presente, ma secondario: pertanto è possibile affermare che questo ha contribuito ad aumentare la magnitudo del fenomeno, ma l'insorgenza degli smottamenti avrebbe comunque avuto luogo dati gli elementi predisponenti (la mancanza di opere di regimazione delle acque superficiali a monte della scarpata) e quelli scatenanti (significativi apporti idrici dovuti all'evento alluvionale).
