CITTA' METROPOLITANA di TORINO

COMUNE di ALMESE

Censimento dei danni arrecati dal reticolo idrografico secondario in occasione dell'evento alluvionale del 17/04/2025 e definizione degli interventi di messa in sicurezza – 1° revisione

Data: 09/10/2025

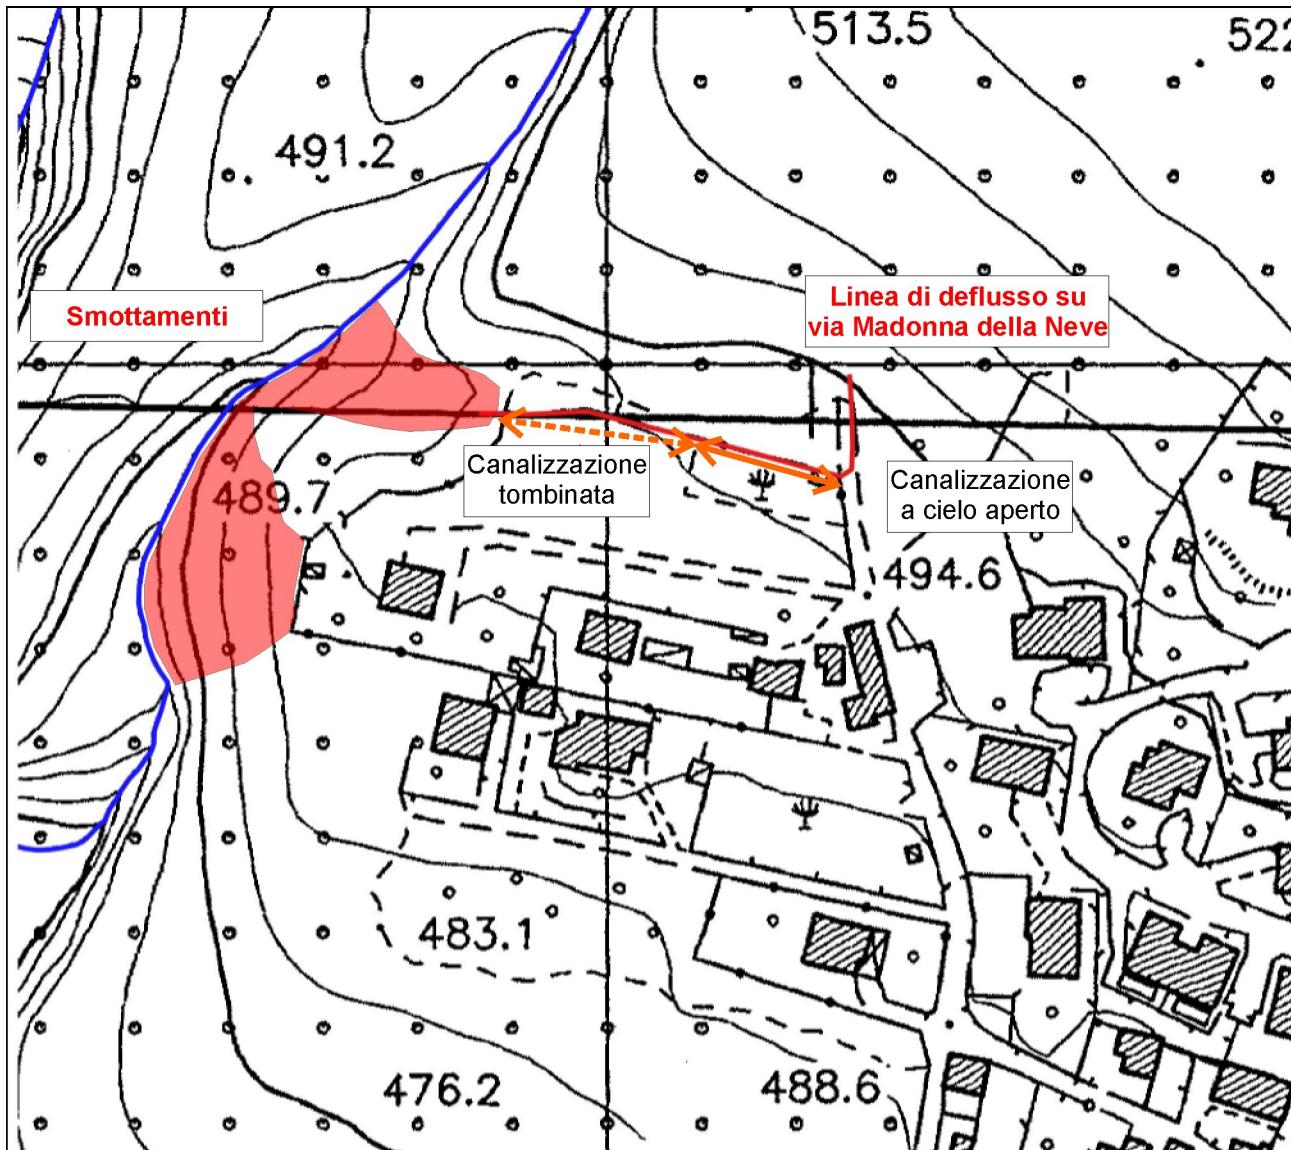
Fig. 2.1: inquadramento della zona in esame, scala 1:2.000.

In occasione dell'evento alluvionale si è verificato, in sinistra del torrente posto ad W di via Madonna della Neve n. 37, uno smottamento superficiale che ha coinvolto un'area di estensione prossima a 3.000 m² (figura 2.1).

- A monte della proprietà, lungo via Madonna della Neve, è presente una linea di deflusso delle acque superficiali, le quali, poco prima dell'ingresso della proprietà, vengono convogliate in un canale a cielo aperto posto lungo il limite N del terreno situato a monte del civico 37. Tale canale, quando rientra nella proprietà in oggetto, risulta tombinato e scarica sul versante in sinistra del corso d'acqua nella zona N dell'area oggetto di smottamento;
- Nella parte superiore del settore S dello smottamento sono evidenti tracce di intenso ruscellamento, dovute al deflusso delle acque provenienti dalla proprietà al civico 37. Queste hanno avuto origine

- sia da quanto raccolto dalle aree costituenti la proprietà in occasione delle intense piogge che dallo sversamento del canale di cui al punto precedente, probabilmente occlusosi o di sezione insufficiente nella parte intubata;
- A valle dello smottamento sono presenti accumuli di materiale detritico e di alberi che attualmente ostruiscono parzialmente la sezione del torrente.

Alla luce degli elementi rilevati, è possibile affermare che gli smottamenti esaminati derivano principalmente dalla errata o mancata gestione delle acque provenienti dalle proprietà a monte, mentre l'azione d'erosione al piede del versante operata dal torrente risulta essere secondaria.

- Al fine di mettere in sicurezza l'area oggetto di dissesto, andranno intraprese le seguenti azioni:
- Rimozione, a carico dei proprietari dei fondi costituenti il versante in dissesto, della vegetazione presente su questo e di quella franata a valle;
 - Riprofilatura, consolidamento e sistemazione delle opere di gestione delle acque superficiali del versante oggetto di dissesto, da eseguirsi a carico dei proprietari dei fondi in esame a seguito di progettazione delle opere ai sensi della vigente normativa tecnica.

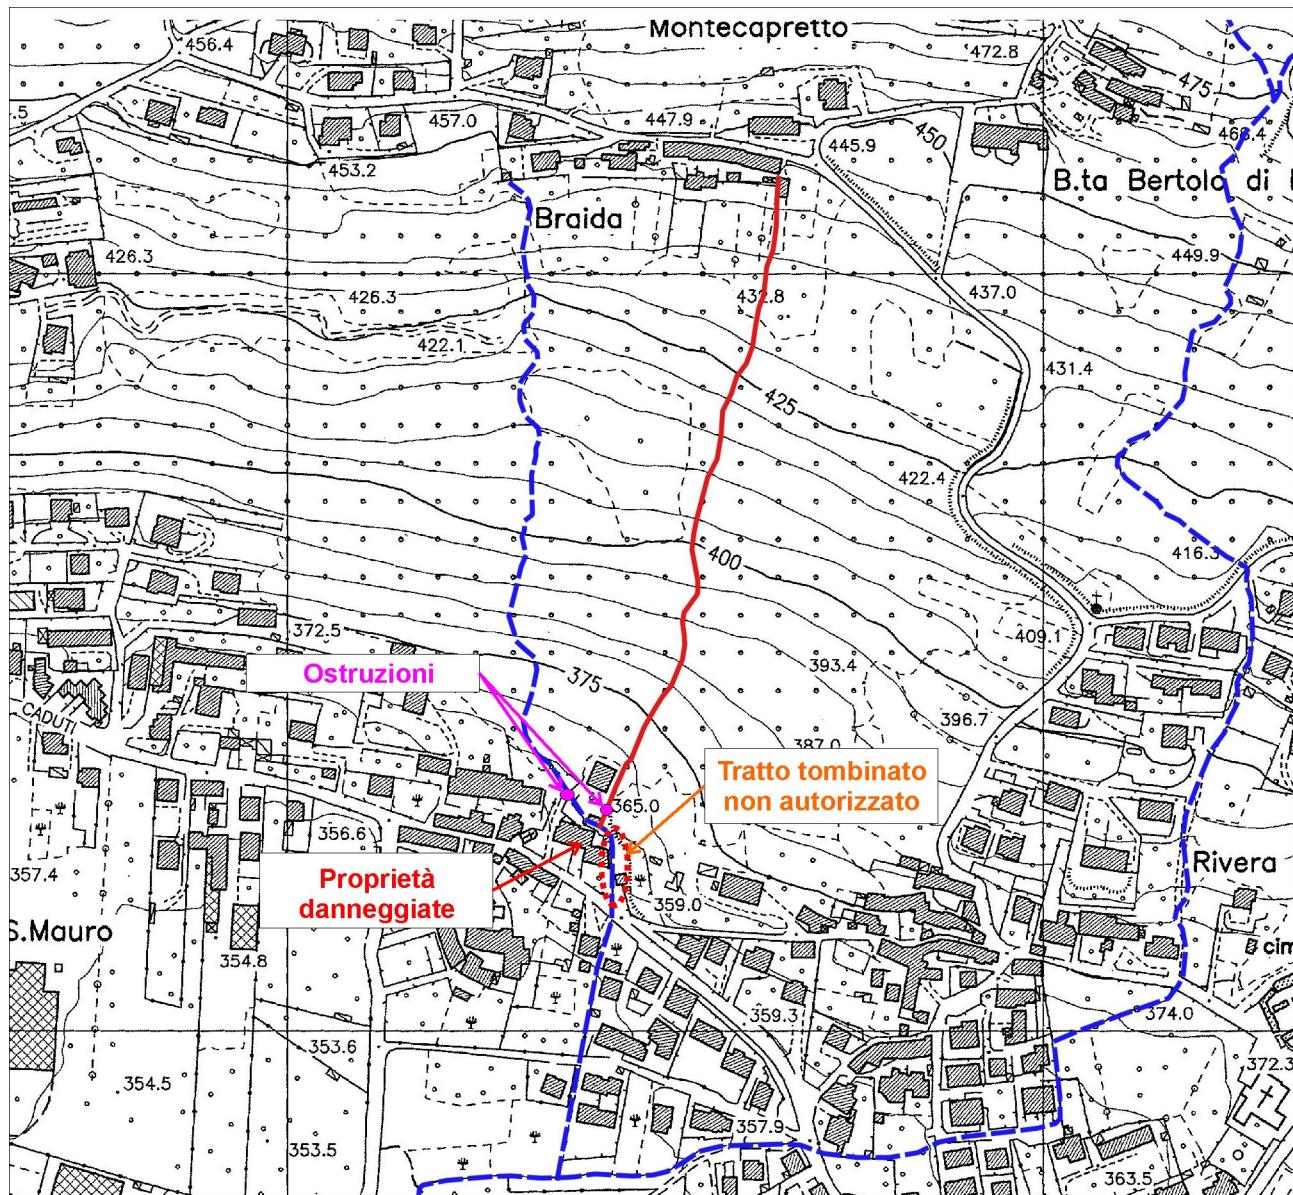
Fig. 3.1: inquadramento della zona in esame, scala 1:5.000.

In occasione dell'evento alluvionale il reticolo idrografico presente in questo tratto di versante ha comportato il danneggiamento di alcune proprietà presenti nella parte E della frazione S. Mauro: in particolare, l'ostruzione dei tratti intubati del corso d'acqua principale e di una limitrofa linea di deflusso, entrambi posti a monte delle abitazioni su via dei Caduti, ha determinato una fuoriuscita di acque e detriti che ha reso inagibili due abitazioni al civico 15.

- Dai rilievi eseguiti in situ è emerso quanto segue:
- Il corso d'acqua principale, di competenza privata, a monte della frazione S. Mauro scorre a cielo aperto fino a borgata Braida: questo risulta in più tratti occupato da materiale vegetale e presenta vari punti nei quali le sponde hanno subito sedimenti;

- Ad E del corso d'acqua principale è presente una linea di deflusso avente origine dalla frazione Braida: lungo tutta tale linea, priva di manutenzione, si osservano accumuli di detriti e di materiale vegetale;
- A valle delle abitazioni danneggiate è presente un tratto di corso d'acqua intubato in assenza di autorizzazione.

Alla luce degli elementi rilevati, è possibile affermare che i danni provocati dal locale reticolo idrografico derivano dalla mancata gestione di questo, nonché dall'assenza di opere di trattenuta del materiale detritico e vegetale a monte degli ingressi nei tratti intubati.

- Rimozione, a carico dei proprietari dei fondi entro i quali passa il reticolo idrografico in oggetto, della vegetazione presente in questo e in un suo intorno significativo, con contestuale ripristino delle opere spondali e rimozione degli eventuali accumuli detritici che occludono le sezioni di deflusso;
- Rimozione, a carico del proprietario, del tratto di tombinatura non autorizzato e ripristino della funzionalità idraulica del corso d'acqua in tale tratto;

- Realizzazione di opere idrauliche di trattenuta del materiale solido trasportato dal reticolo idrografico a monte degli ingressi dei tratti tombinati, previa progettazione ai sensi della normativa tecnica di settore ed esproprio dei terreni su cui realizzare l'opera.

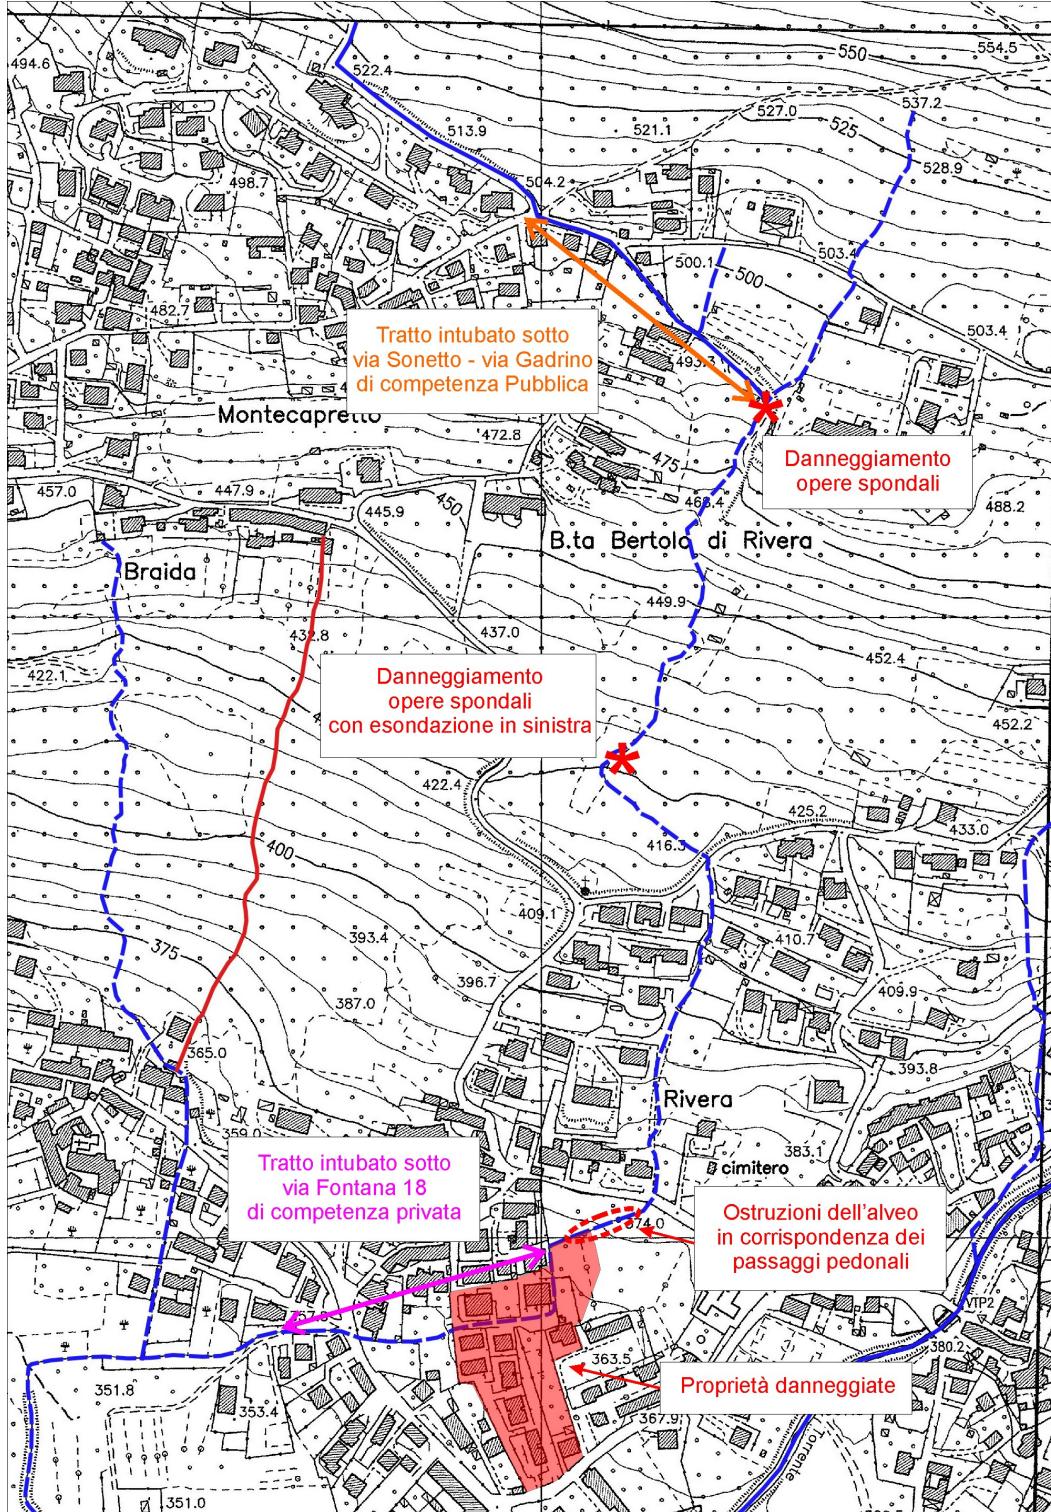
Fig. 4.1: inquadramento della zona in esame, scala 1:5.000.

In occasione dell'evento alluvionale il rio Falca, di competenza privata, è esondato a monte delle abitazioni poste in via Fontana 18, determinando l'allagamento di diverse proprietà.

- Il corso d'acqua, di competenza privata, a monte dell'interno di via Fontana 18 scorre a cielo aperto fino alla borgata Falca: questo risulta sostanzialmente libero dalla vegetazione e ben regimato, riscontrando criticità puntuali solo a monte di via della Roccia e nei pressi di via Gadrino;
- Nel tratto passante nei terreni a valle di via Tetti S. Mauro il corso d'acqua è interessato da una serie di attraversamenti ad uso agricolo di sezione ridotta, alcuni dei quali risultano parzialmente o totalmente ostruiti da materiale detritico;
- A partire dall'imbocco di monte del tratto intubato sotto via Fontana 18 fino alla confluenza nel rio Messa Nuova non si rilevano problematiche.

Alla luce degli elementi rilevati, è possibile affermare che i danni provocati dal rio Falca derivano dall'insufficienza idraulica degli attraversamenti ad uso agricolo presenti a valle di via Tetti San Mauro.

- Rimozione, a carico dei proprietari dei fondi posti a valle di via Tetti San Mauro, degli attraversamenti ad uso agricolo e ripristino delle sponde del corso d'acqua e rimozione degli eventuali accumuli detritici che occludono le sezioni di deflusso;

- Realizzazione, , di un'opera idraulica di trattenuta del materiale solido trasportato dal torrente a monte dell'ingresso nel tratto tobinato di via Fontana previo esproprio dei terreni su cui realizzare l'opera

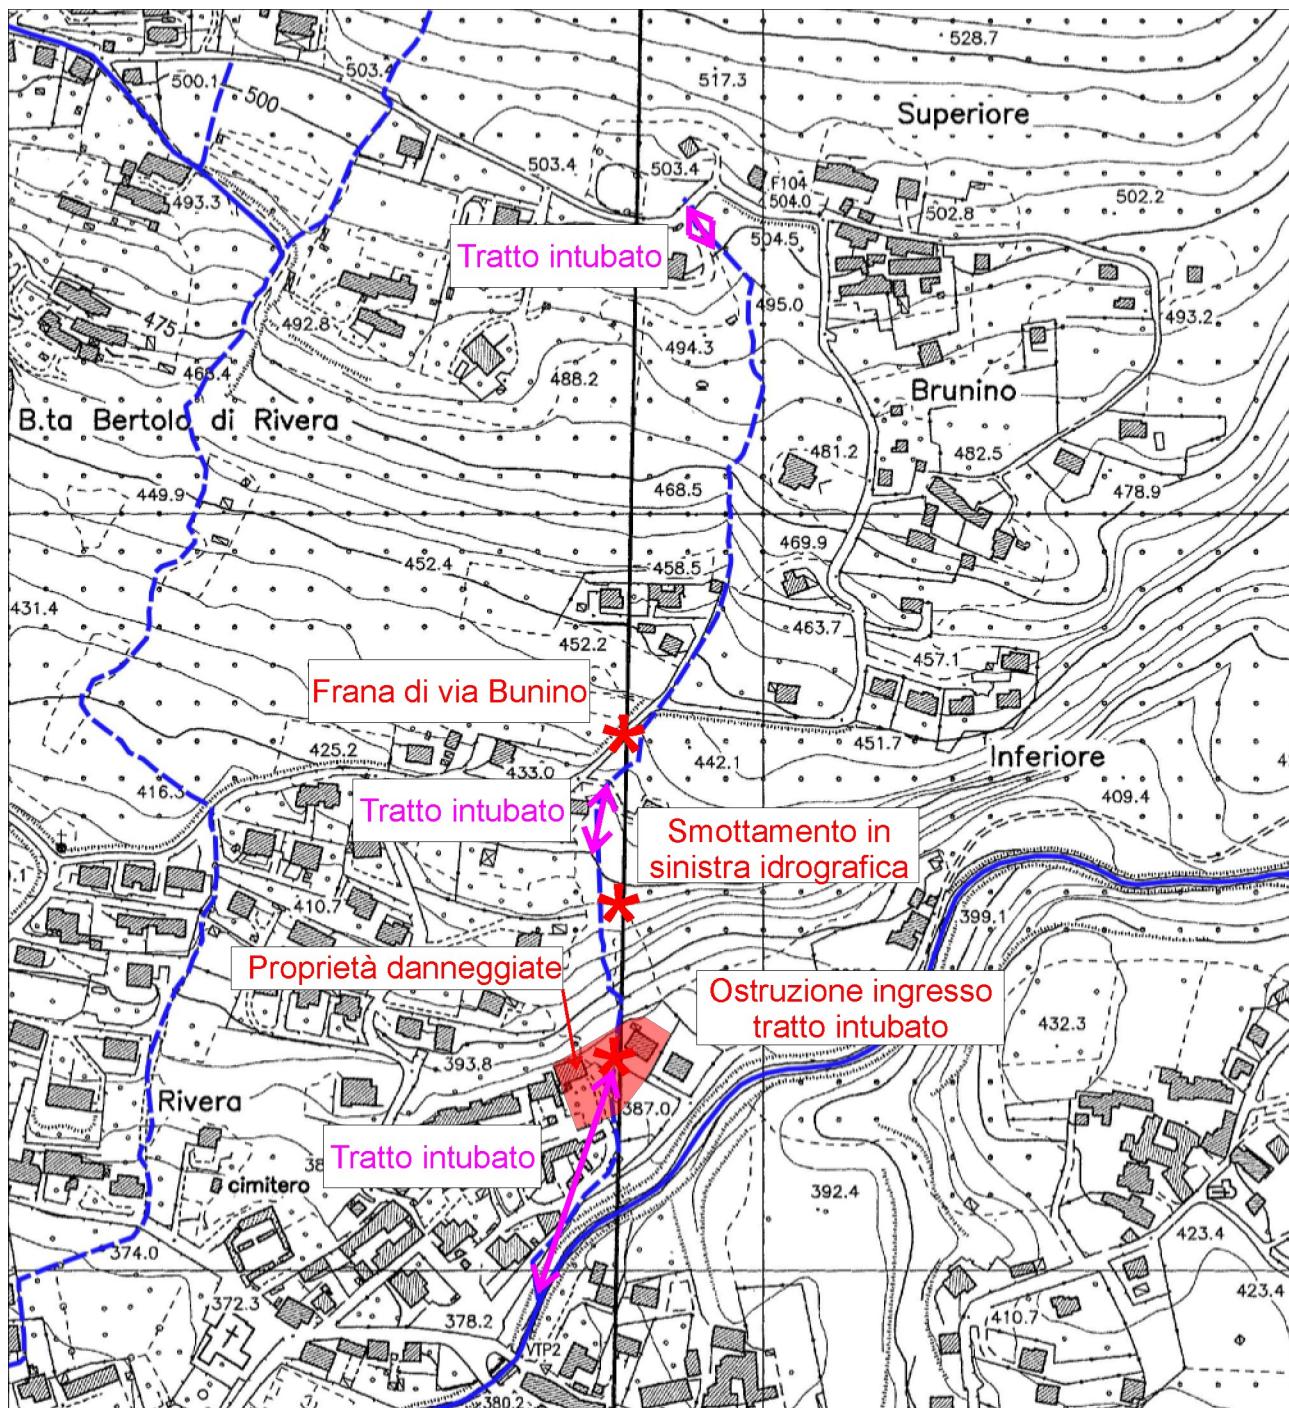
Fig. 5.1: inquadramento della zona in esame, scala 1:5.000.

In occasione dell'evento alluvionale il corso d'acqua che dalla frazione Bunino Superiore confluisce nel torrente Morsino, di competenza privata, ha provocato il danneggiamento di alcune proprietà site in via del Mulino, oltre a riversare le acque di esondazione su Piazza Comba e via Santo Stefano. Lo stesso corso d'acqua risulta essere responsabile della frana avvenuta su via Bunino.

- Il corso d'acqua, di competenza privata, a monte delle abitazioni di via del Mulino si presenta in prevalenza a cielo aperto: in generale risulta essere privo di manutenzione e interessato da vari accumuli di materiale vegetale, oltre che da alcuni dissesti delle sponde;
- L'ingresso del tratto intubato su via del Mulino è completamente ostruito da materiale detritico: tale ostruzione ha provocato l'esondazione del rio nelle due proprietà poste ai lati;
- L'occlusione dell'attraversamento su via Bunino all'incrocio con gli interni 39 – 41 ha provocato l'esondazione del rio sulla strada, provocandone l'erosione ed il conseguente smottamento.

Alla luce degli elementi rilevati, è possibile affermare che i danni provocati dal rio in esame derivano dalla mancata manutenzione e dall'assenza di opere di trattenuta del carico solido a monte dei tratti intubati.

- Rimozione, a carico dei proprietari dei fondi entro i quali passa il reticolo idrografico in oggetto, della vegetazione presente in questo e in un suo intorno significativo, con contestuale ripristino delle opere spondali e rimozione degli eventuali accumuli detritici che occludono le sezioni di deflusso;

- Realizzazione di opere idrauliche di trattenuta del materiale solido trasportato dal reticolo idrografico a monte degli ingressi dei tratti combinati su via Bunino e via del Mulino, previa progettazione ai sensi della normativa tecnica di settore e previo esproprio dei terreni su cui realizzare l'opera

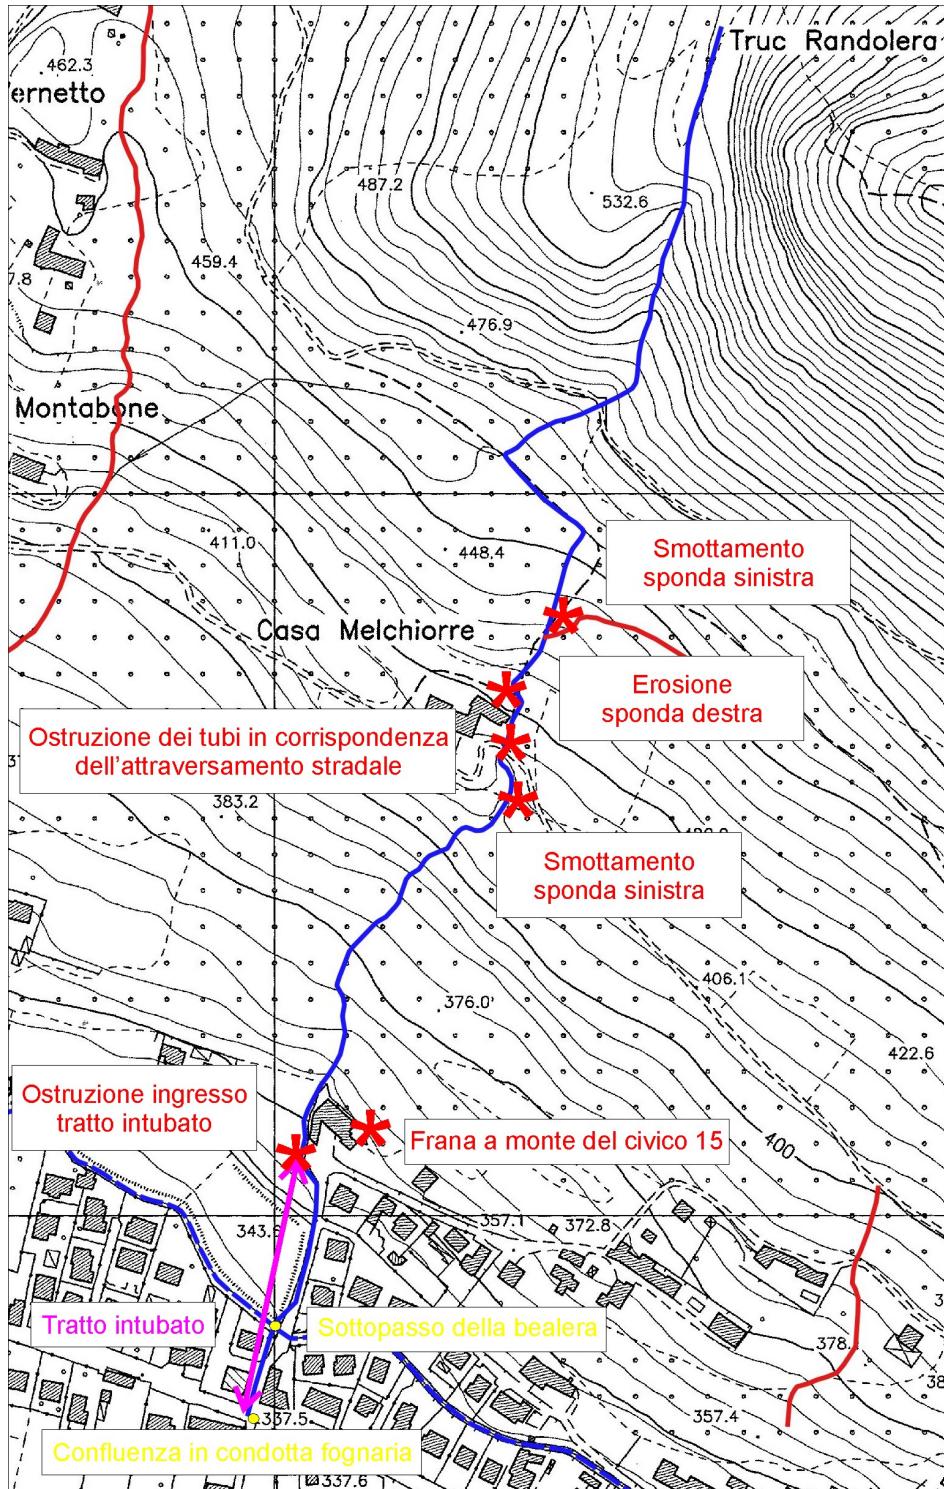
Fig. 6.1: inquadramento della zona in esame, scala 1:5.000.

In occasione dell'evento alluvionale il rio Crivella, di competenza pubblica, è esondato a monte dell'imbocco del tratto terminale intubato. Ulteriori criticità si sono verificate in località Casa Melchiorre, con ostruzione della sezione ed esondazione in sinistra nei terreni a valle della strada d'accesso alla frazione.

- Il corso d'acqua, di competenza pubblica, a monte del tratto intubato di via Crivella scorre a cielo aperto: questo risulta essere privo di manutenzione e in più tratti presenta accumuli di materiale vegetale e detritico, oltre che di settori spondali in dissesto;

- L'ingresso del tratto intubato nella zona delle abitazioni risulta essere ostruito da materiale detritico, fattore che ha determinato l'esondazione del corso d'acqua in sinistra;

- L'attraversamento stradale nei pressi di Casa Melchiorre è ostruito da materiale detritico, il che ha determinato l'esondazione del torrente in sinistra con conseguente riversamento delle acque nei boschi a monte delle abitazioni: tale apporto, unitamente alle acque di precipitazione diretta sul versante e la mancanza di sistemi di collettamento dei deflussi a monte dei fabbricati ha causato il dissesto verificatosi in corrispondenza del civico 15;

- Le problematiche idrauliche riscontrate in corrispondenza dei locali seminterrati delle abitazioni all'inizio di via Crivella, in destra del tratto intubato, risultano legate all'insufficiente capacità di ricezione delle acque del torrente da parte della condotta fognaria nella quale confluisce: in caso di piena, tale insufficienza può comportare la messa in pressione del tratto terminale intubato, fino a determinarne il danneggiamento.

Alla luce degli elementi rilevati, è possibile affermare che i danni provocati dal corso d'acqua in questione derivano dalla mancata manutenzione di questo, nonché dall'assenza di opere di trattenuta del materiale detritico e vegetale a monte dell'attraversamento nella zona di Casa Melchiorre e dell'insufficienza di quello posto all'ingresso del tratto intubato. Si sottolinea inoltre la criticità della confluenza nella condotta fognaria in via Milanere, risultata insufficiente e possibile causa di danneggiamento per messa in pressione.

- Rimozione, a carico della Pubblica Amministrazione, degli accumuli di materiale vegetale e detritico in alveo, con ripristino contestuale delle sponde;
- Ripristino e adeguamento, a carico della Pubblica Amministrazione, dell'attraversamento prossimo a Casa Melchiorre, dotando questo di un sistema di arresto del materiale di trasporto solido a monte;
- Eventuale potenziamento, a carico della Pubblica Amministrazione, del sistema di arresto del materiale di trasporto solido all'ingresso del tratto intubato;
- Sistemazione, a carico della Pubblica Amministrazione, della criticità idraulica riscontrata nel tratto terminale intubato del corso d'acqua.
